# BİLİRKİŞİ RAPORU

DOSYA NO: 2024/3859 Es.

ALACAKLI : Q\*\* F\*\*\*\*\* A.Ş.  
VEKİLİ : Av. Nihal ABİTOĞLU KULDEMİR  
BORÇLU : F\*\*\*\*\* B\*\*\*\*\*  
BORÇ MİKTARI : 47.568.64 TL  
KEŞİF TARİHİ : 22.01.2025  
KONU VE İSTENİLEN : Konya 3. İcra Dairesi'nin 2024/3859 Es. dosyası için  
Borçlu F\*\*\*\*\* B\*\*\*\*\* adına kayıtlı 42 AYR 129 plakalı  
BMW Marka 520 İA Tipi Hususi Otomobilin  
kıymet takdirinin bilirkişi marifetiyle yapılması

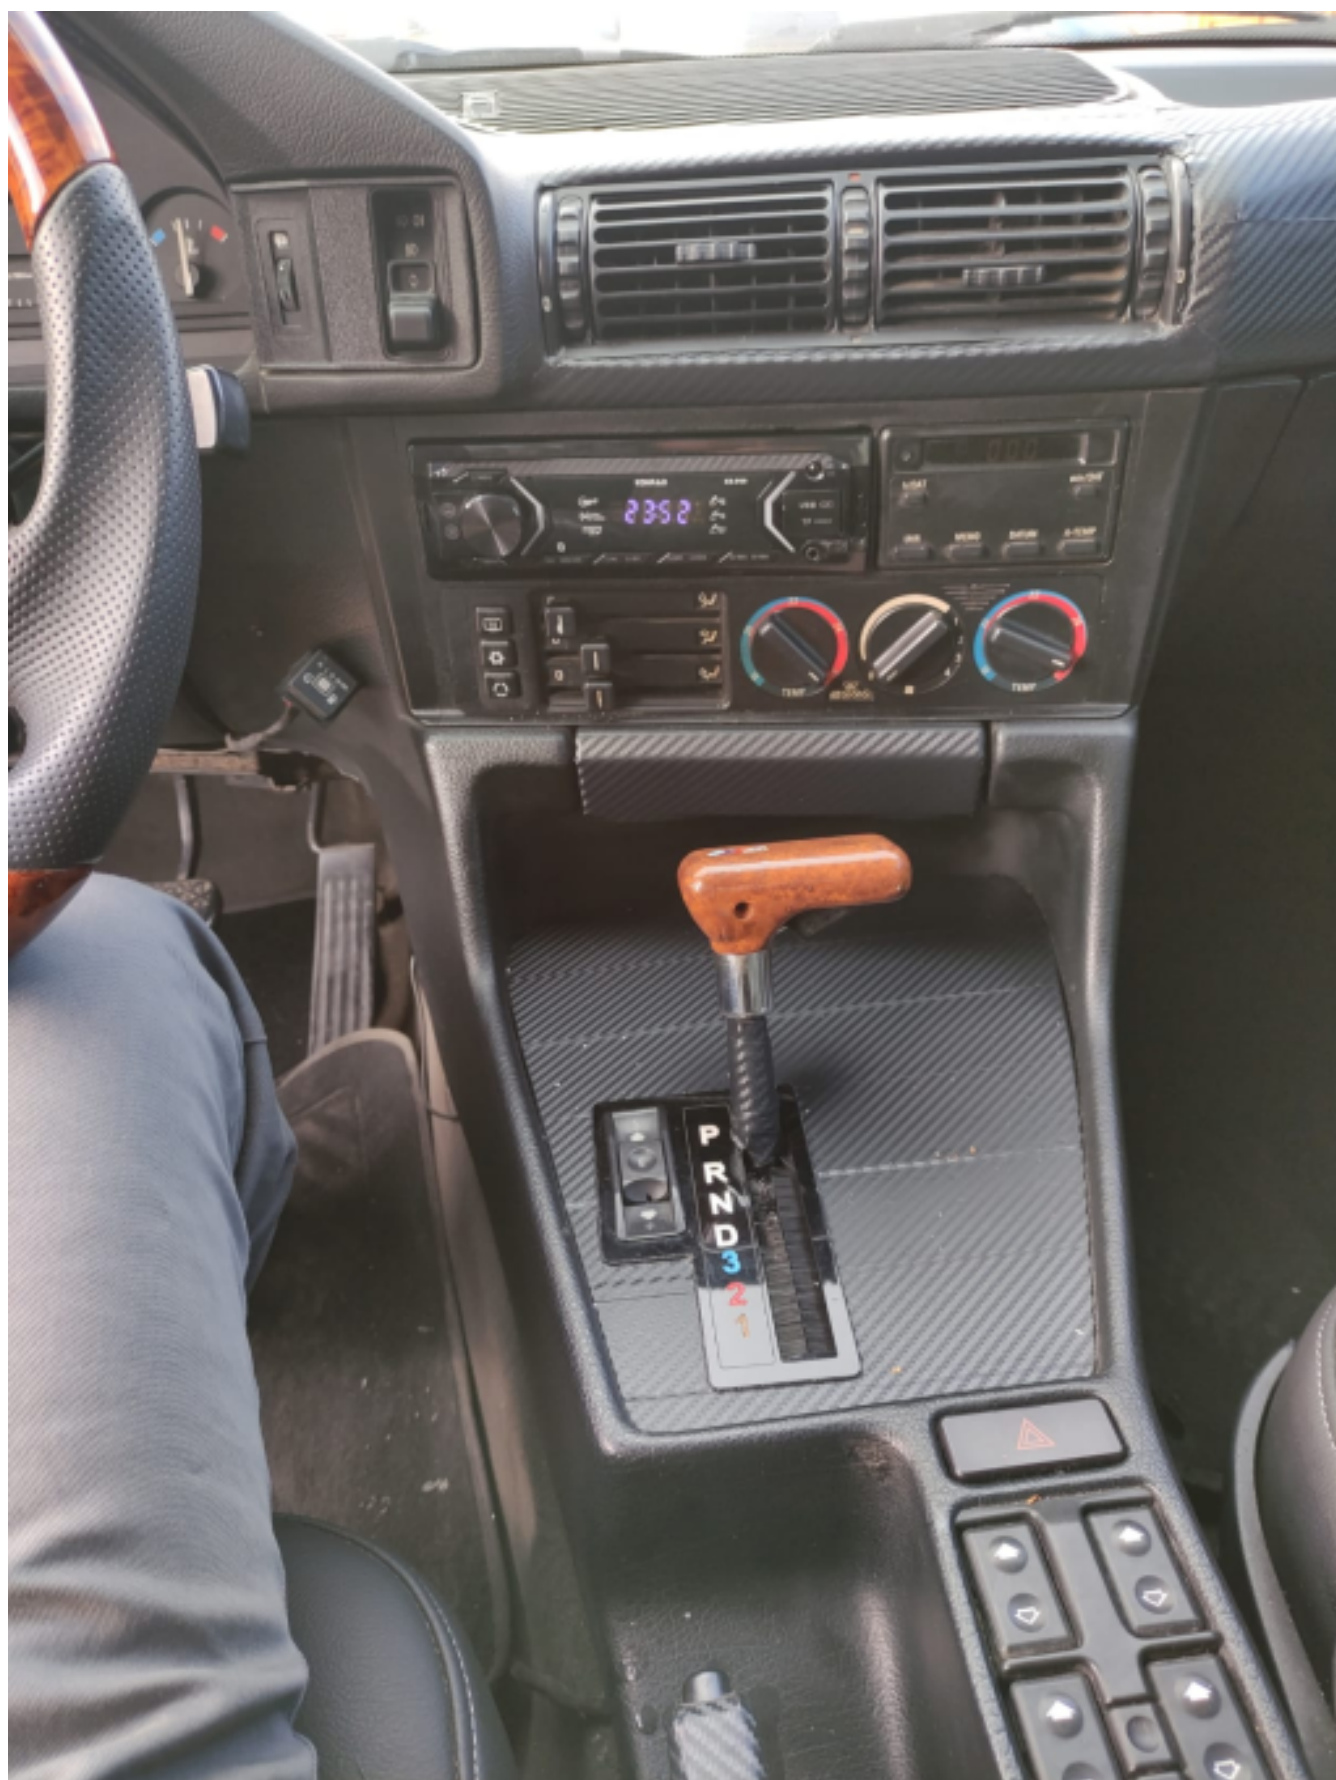
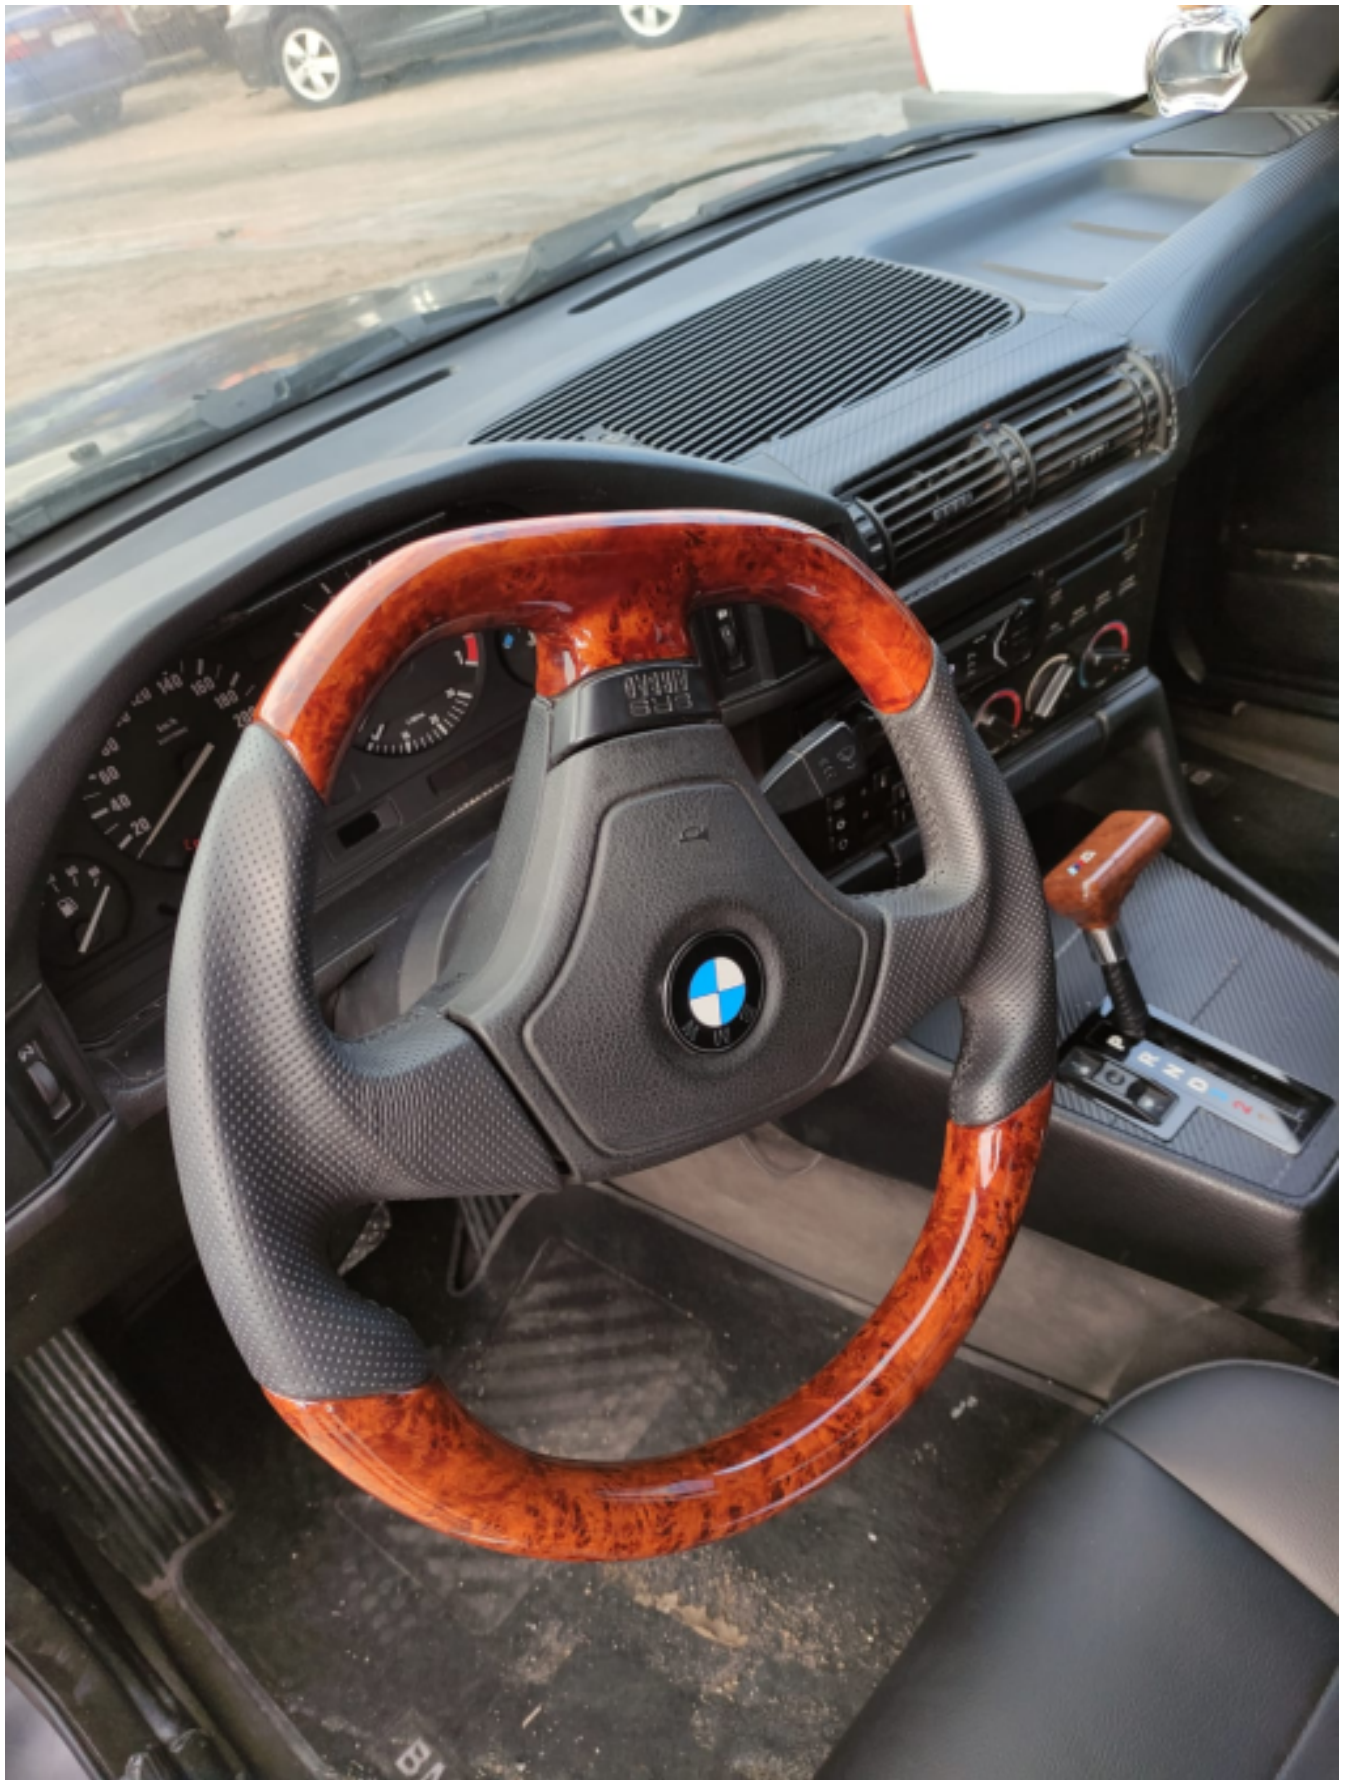
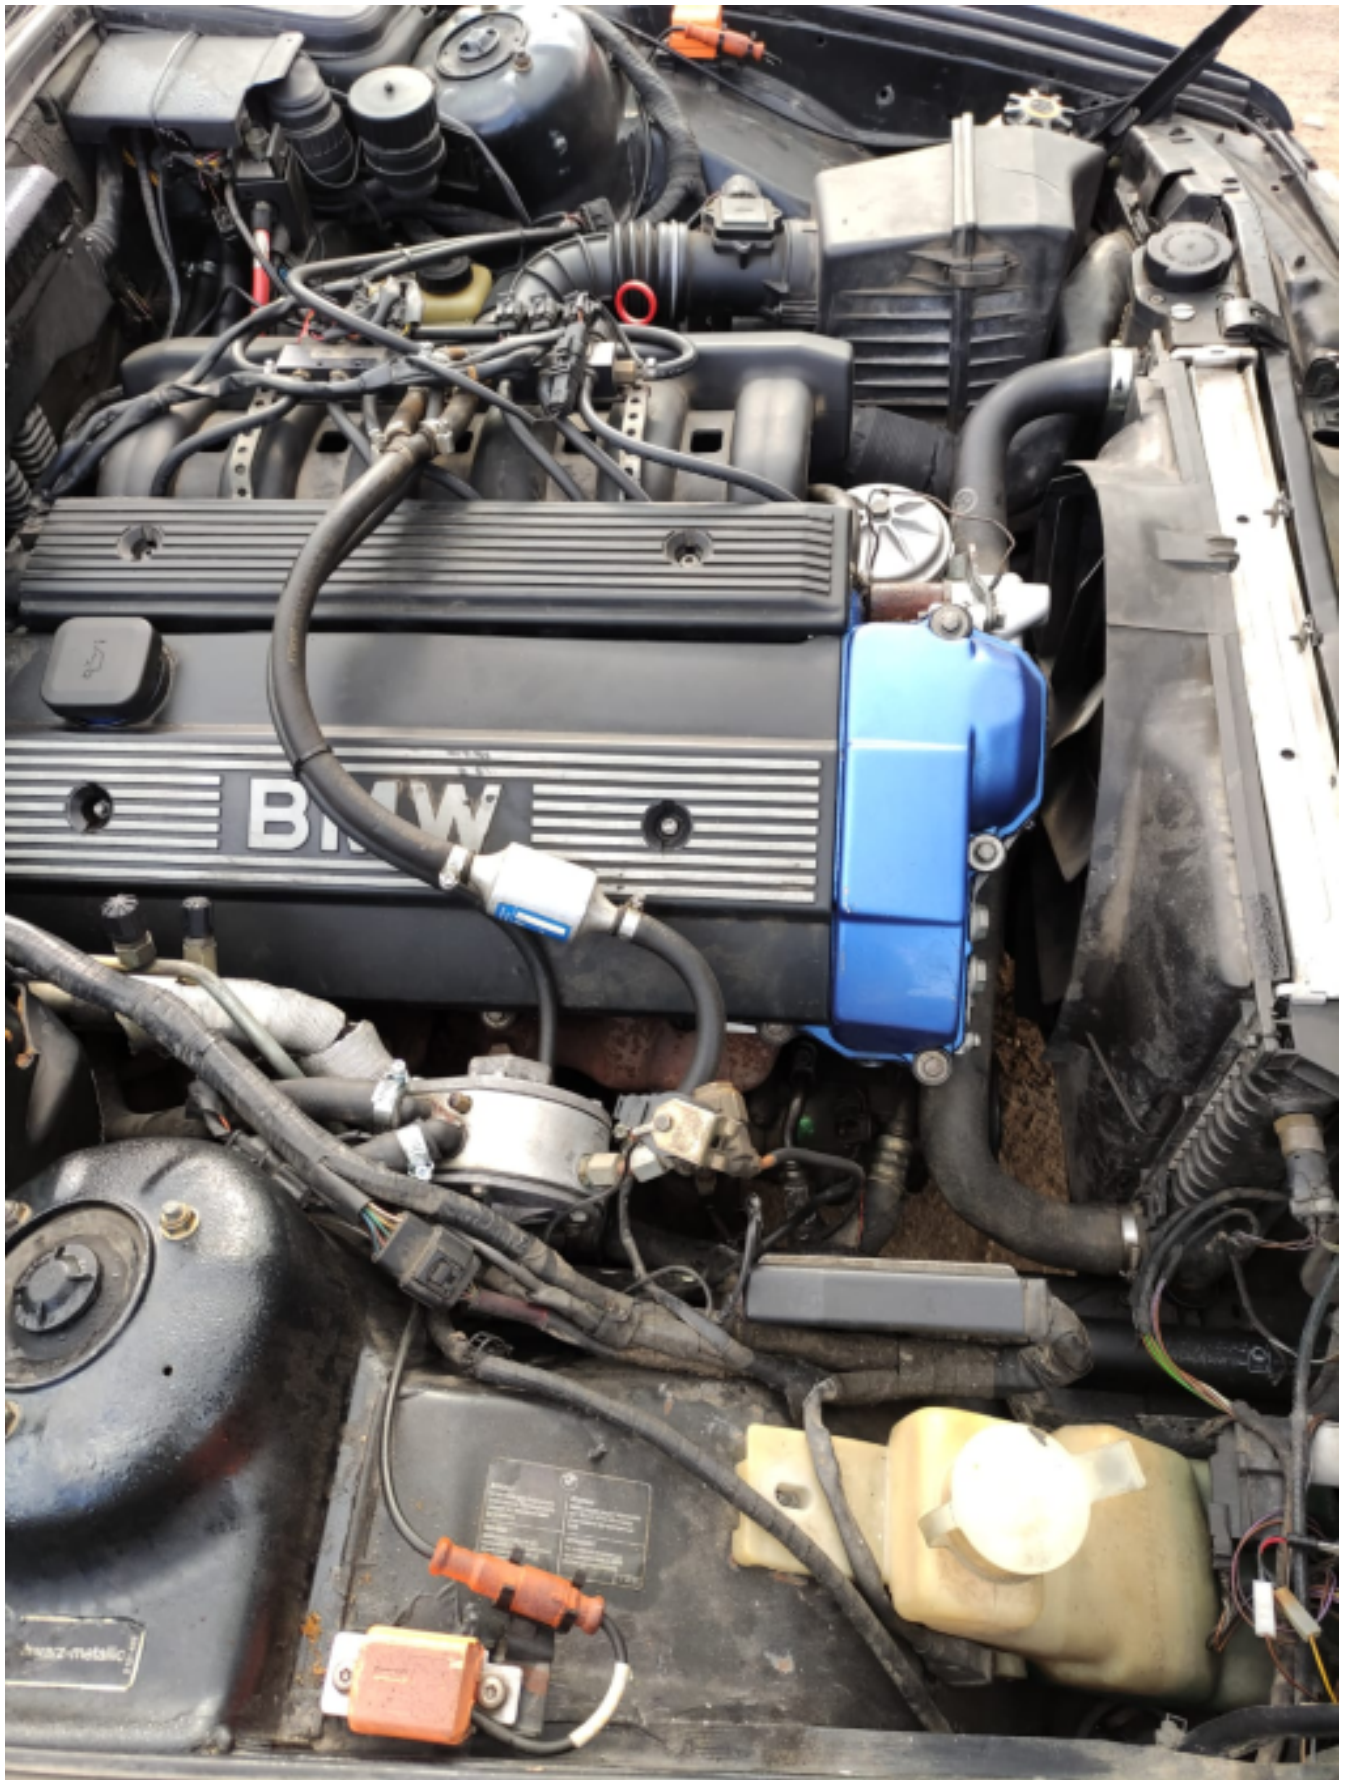
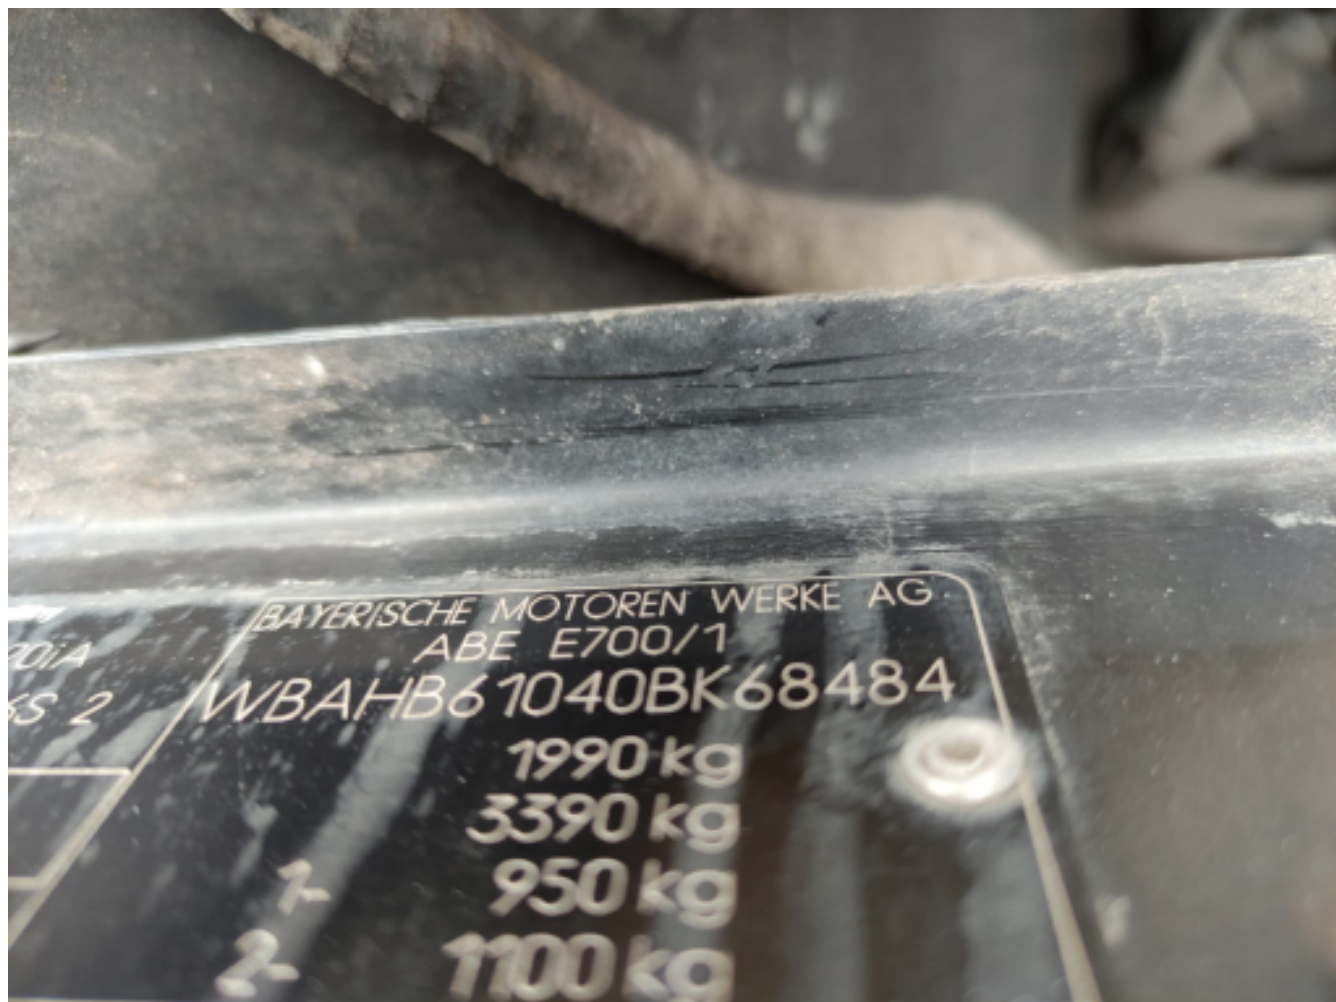
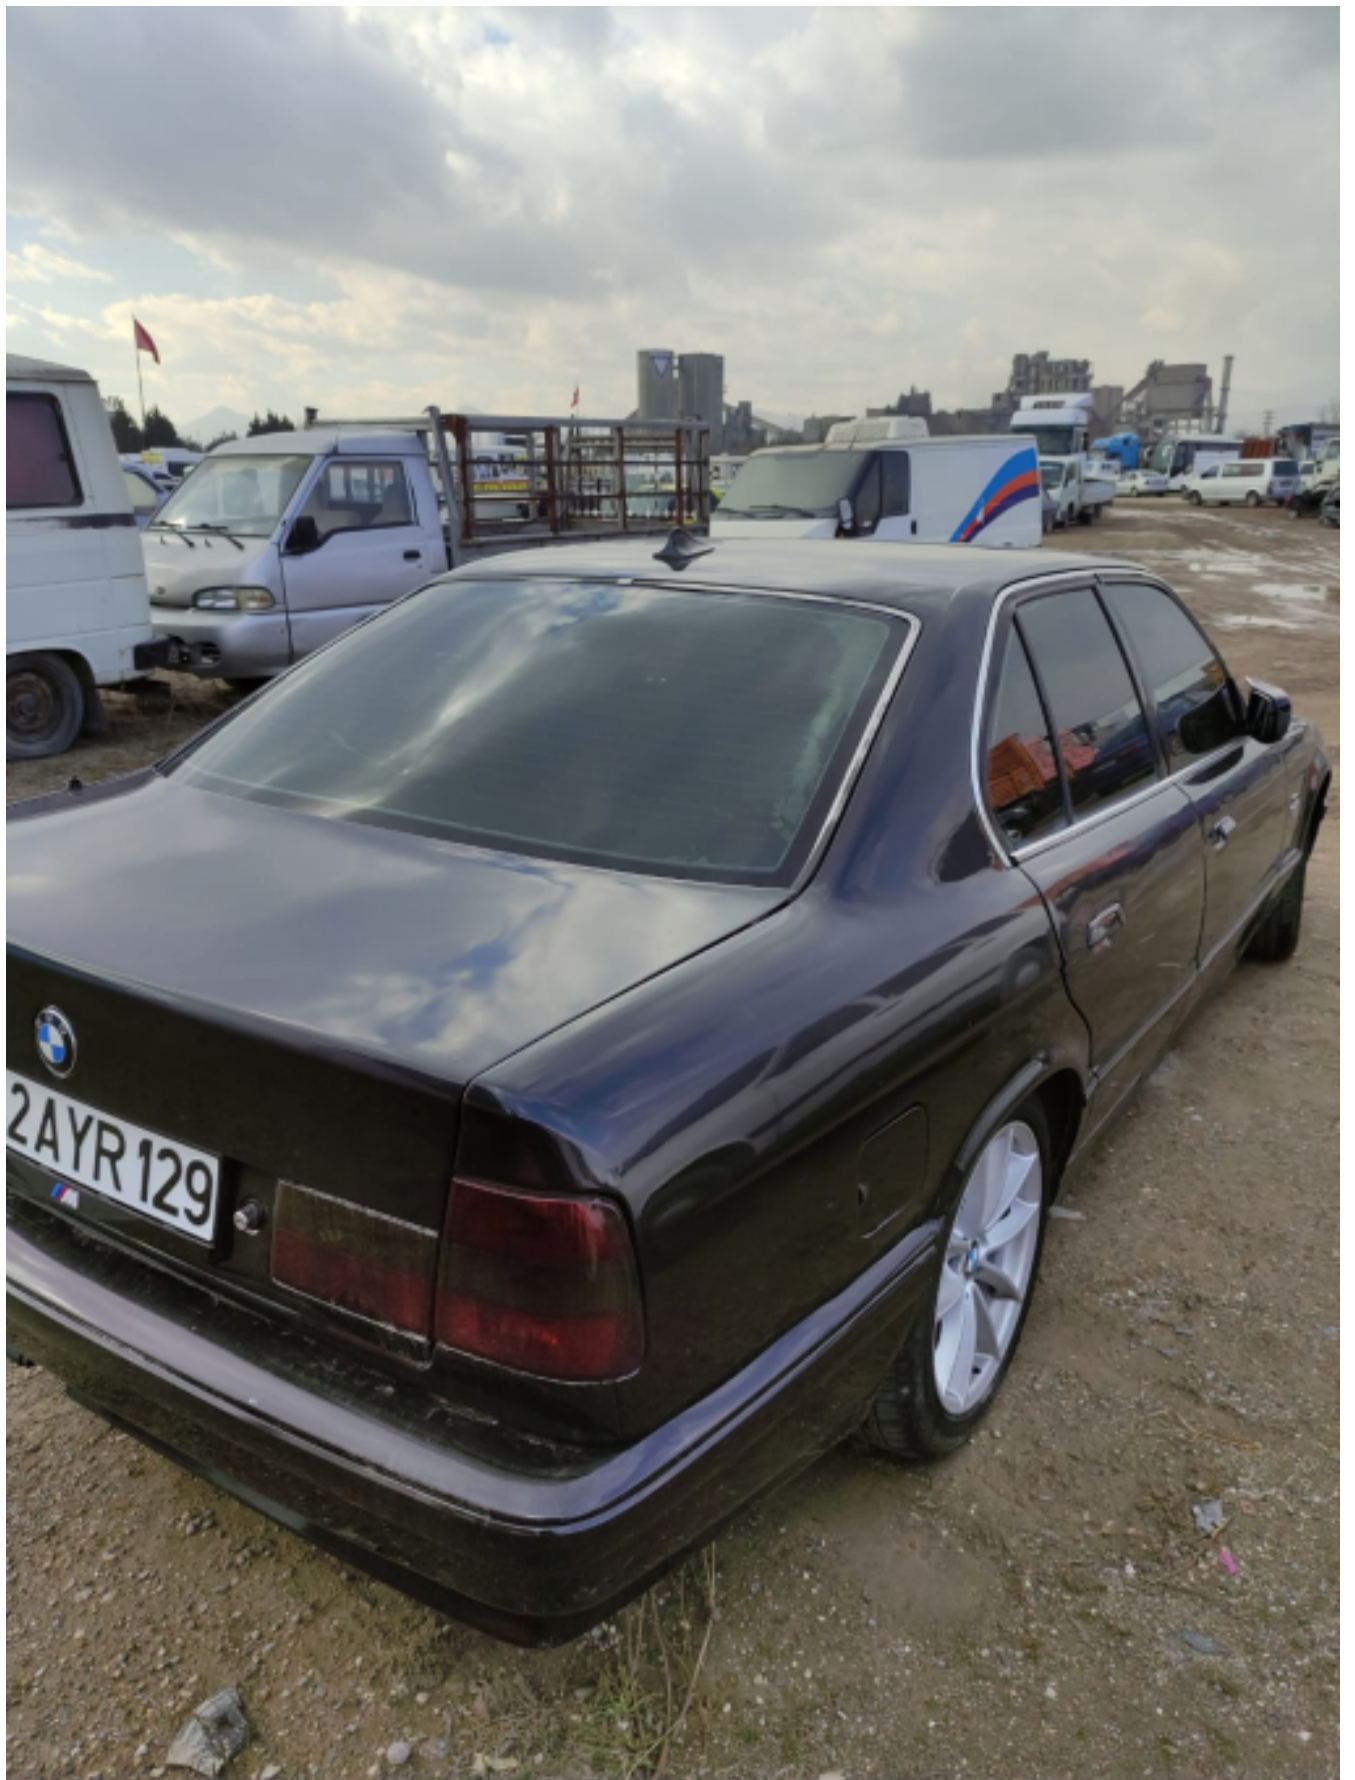
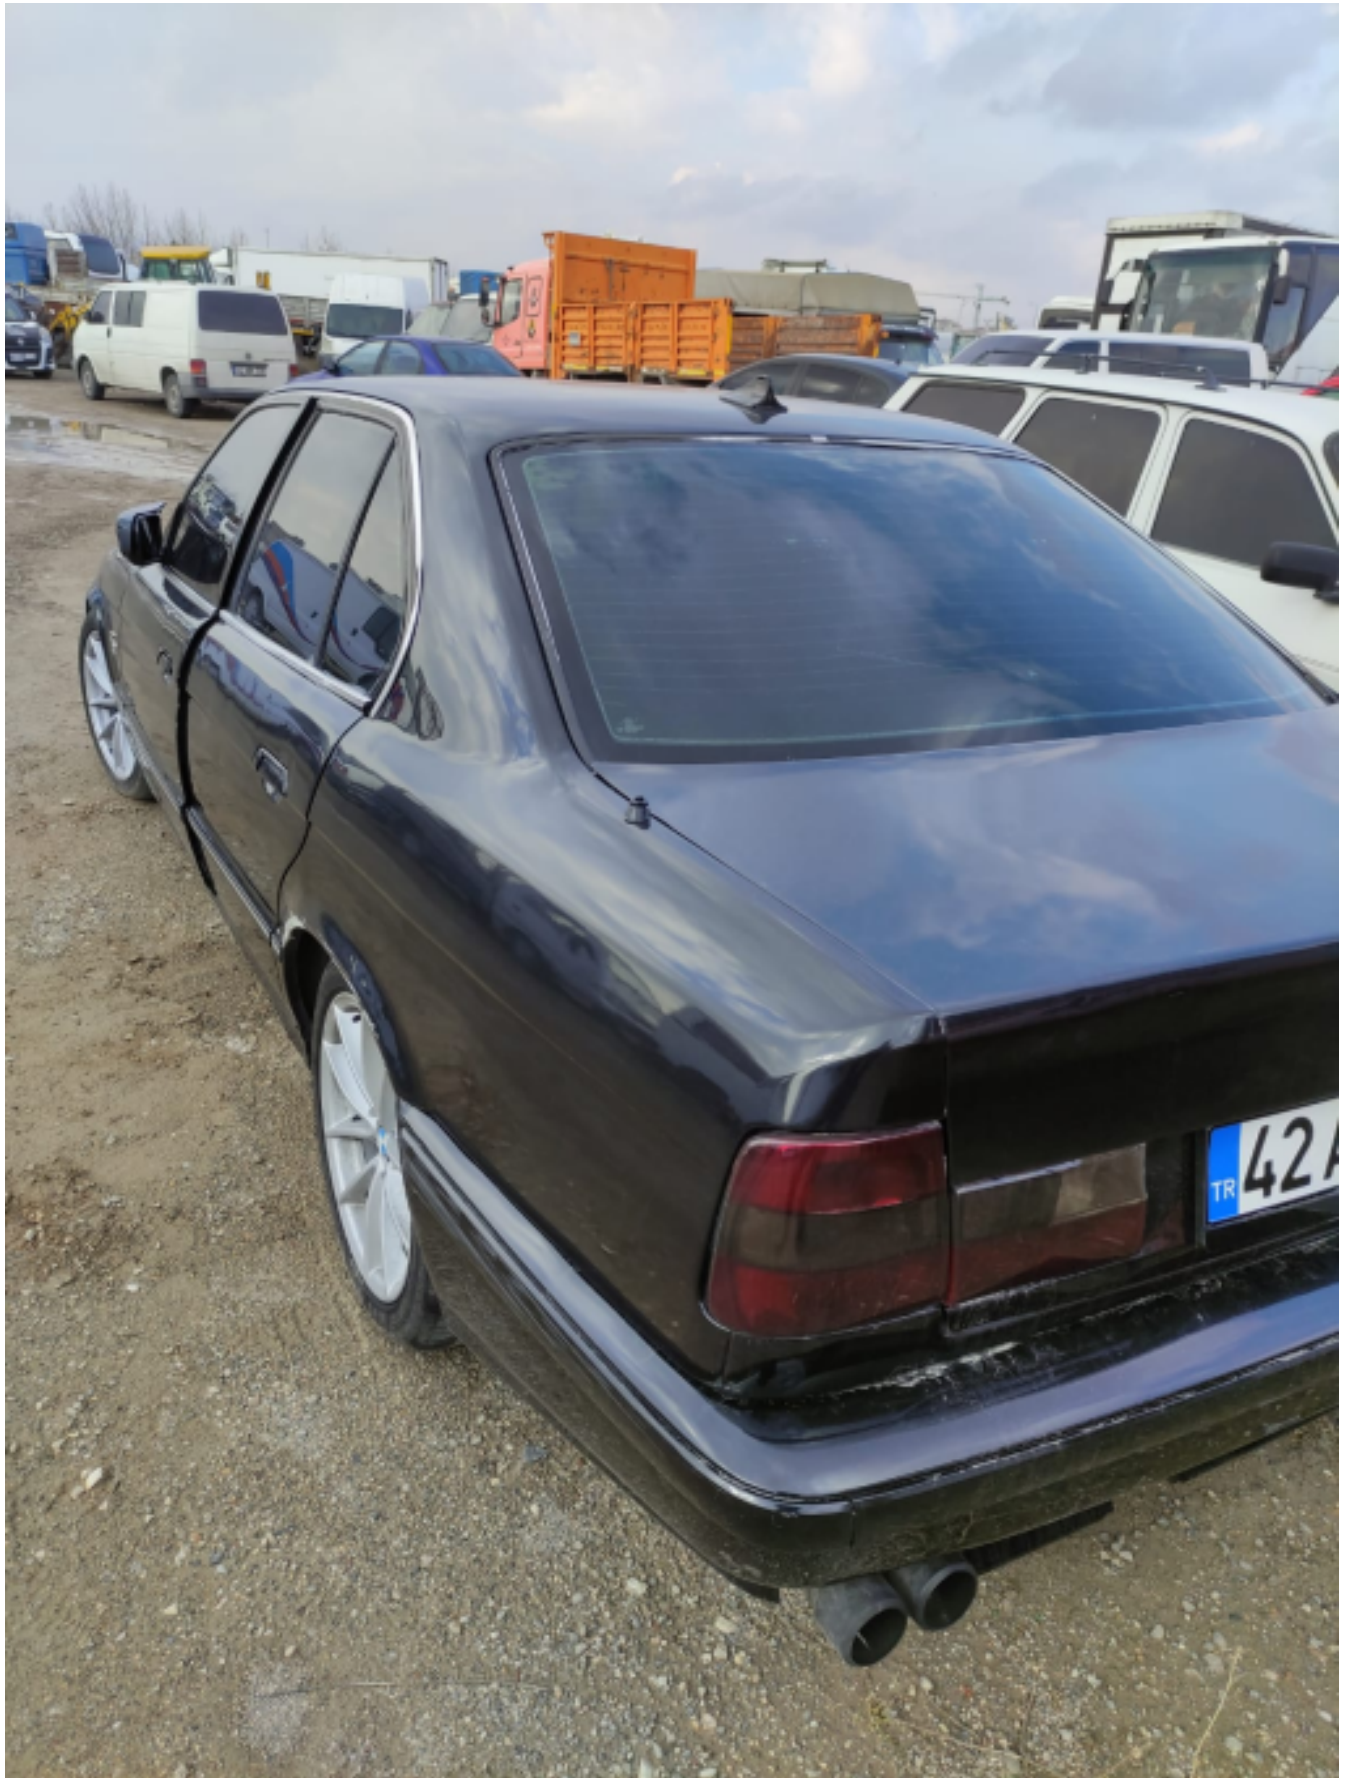
**Ek: 42 AYR 129 Plakalı aracın resimleri**

Trafik Tescil Belgesinin (Ruhsat) ve kontak anahtarının bulunmadığı; aracın kapılarının kapalı olması nedeniyle içine girilemediği, çilingir marifetiyle kapıların açıldığı, iç ve dış donanımlarının yerinde olduğu ve donanımlarında genelde eksikliğin bulunmadığı, ancak sol arka çamurluk sacı eteğinde sürtme izinin olduğu, motor kaput sacında da lokal boya çatlaklarının mevcut olduğu, **(Keşif Gözlemi)**

Aracın kontak anahtarı olmadığı için çalıştırılmadığı dolayısıyla kilometre tespiti yapılamadığı, araçta (Çelik Janta) takılı olan 225/45ZR17 lastiklerin %50-60 aralığında kullanabilirlik seviyesinin olduğu, **(Keşif Gözlemi)**

Otomobilin kaporta ve boya kısmında; kaporta genelinin boya kalınlığı orijinaliyle uyumlu olmakla birlikte bazı parçalarında boya, lokal boya, çizik ve boya atıklarının mevcut olduğu, **(Keşif Gözlemi)**
