# BİLİRKİŞİ RAPORU

DOSYA NO: 2024/3859 Es.

ALACAKLI : Q\*\* F\*\*\*\*\* A.Ş.  
VEKİLİ : Av. Nihal ABİTOĞLU KULDEMİR  
BORÇLU : F\*\*\*\*\* B\*\*\*\*\*  
BORÇ MİKTARI : 47.568.64 TL  
KEŞİF TARİHİ : 22.01.2025  
KONU VE İSTENİLEN : Konya 3. İcra Dairesi'nin 2024/3859 Es. dosyası için  
Borçlu F\*\*\*\*\* B\*\*\*\*\* adına kayıtlı 42 AYR 129 plakalı  
BMW Marka 520 İA Tipi Hususi Otomobilin  
kıymet takdirinin bilirkişi marifetiyle yapılması

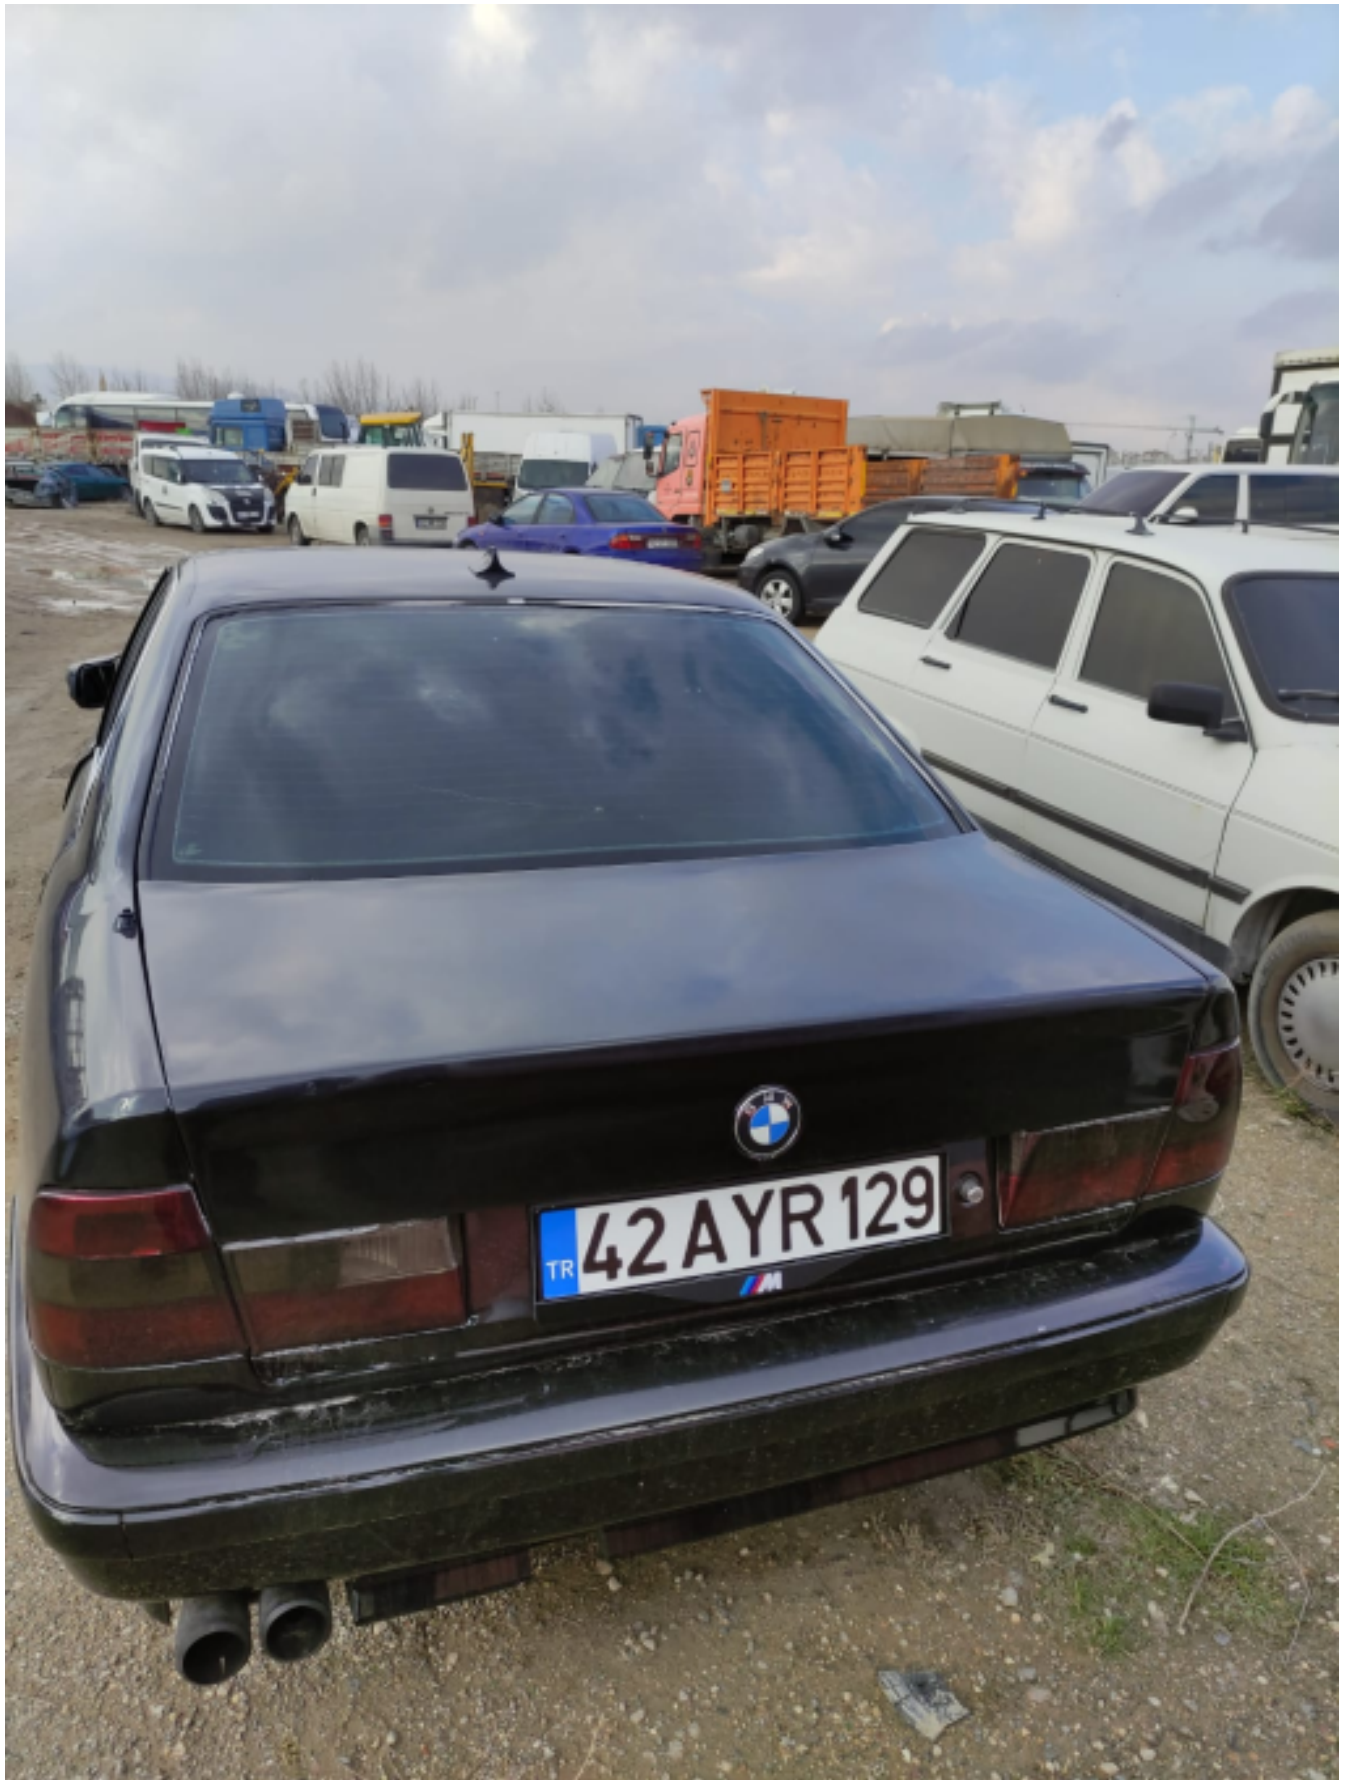
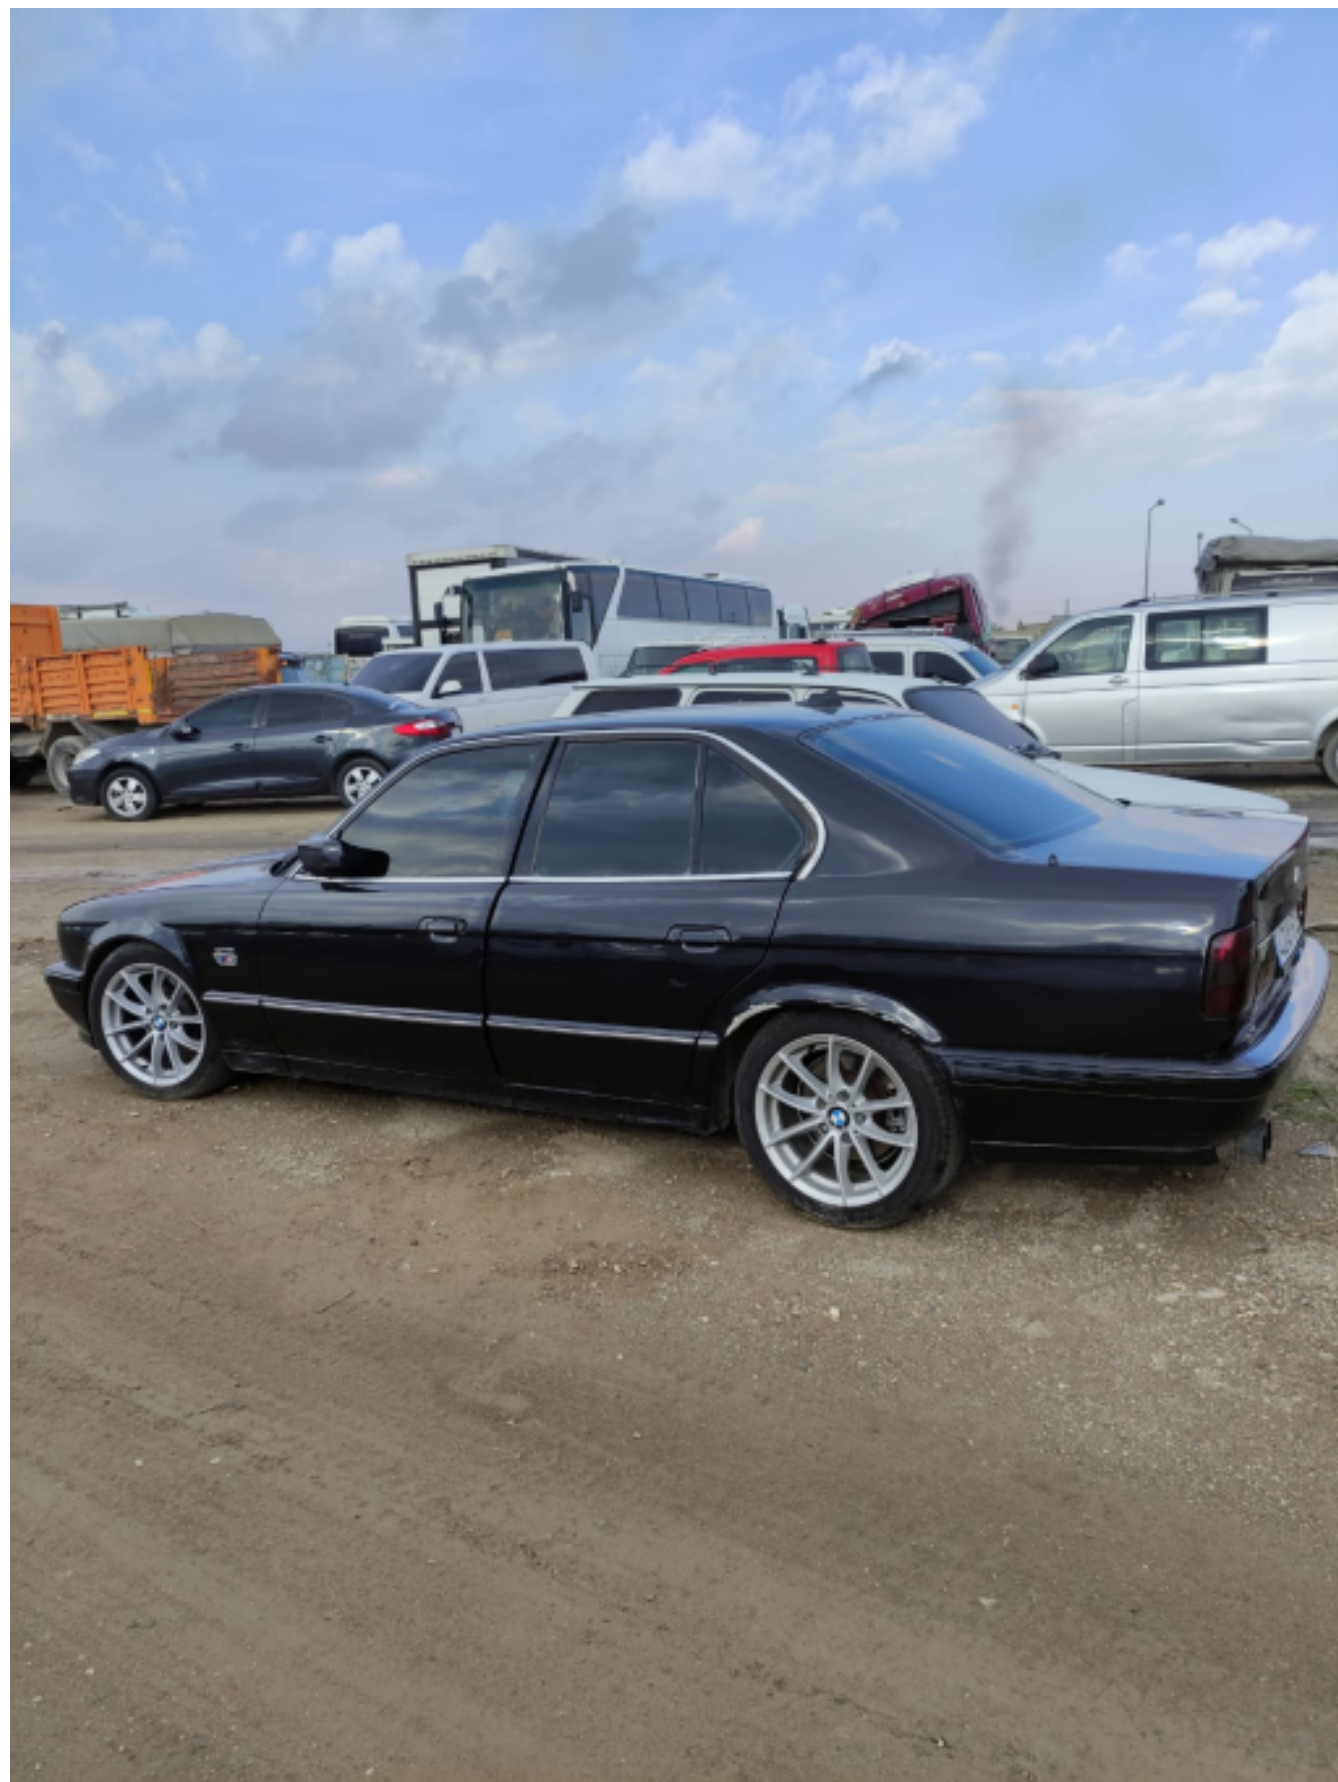
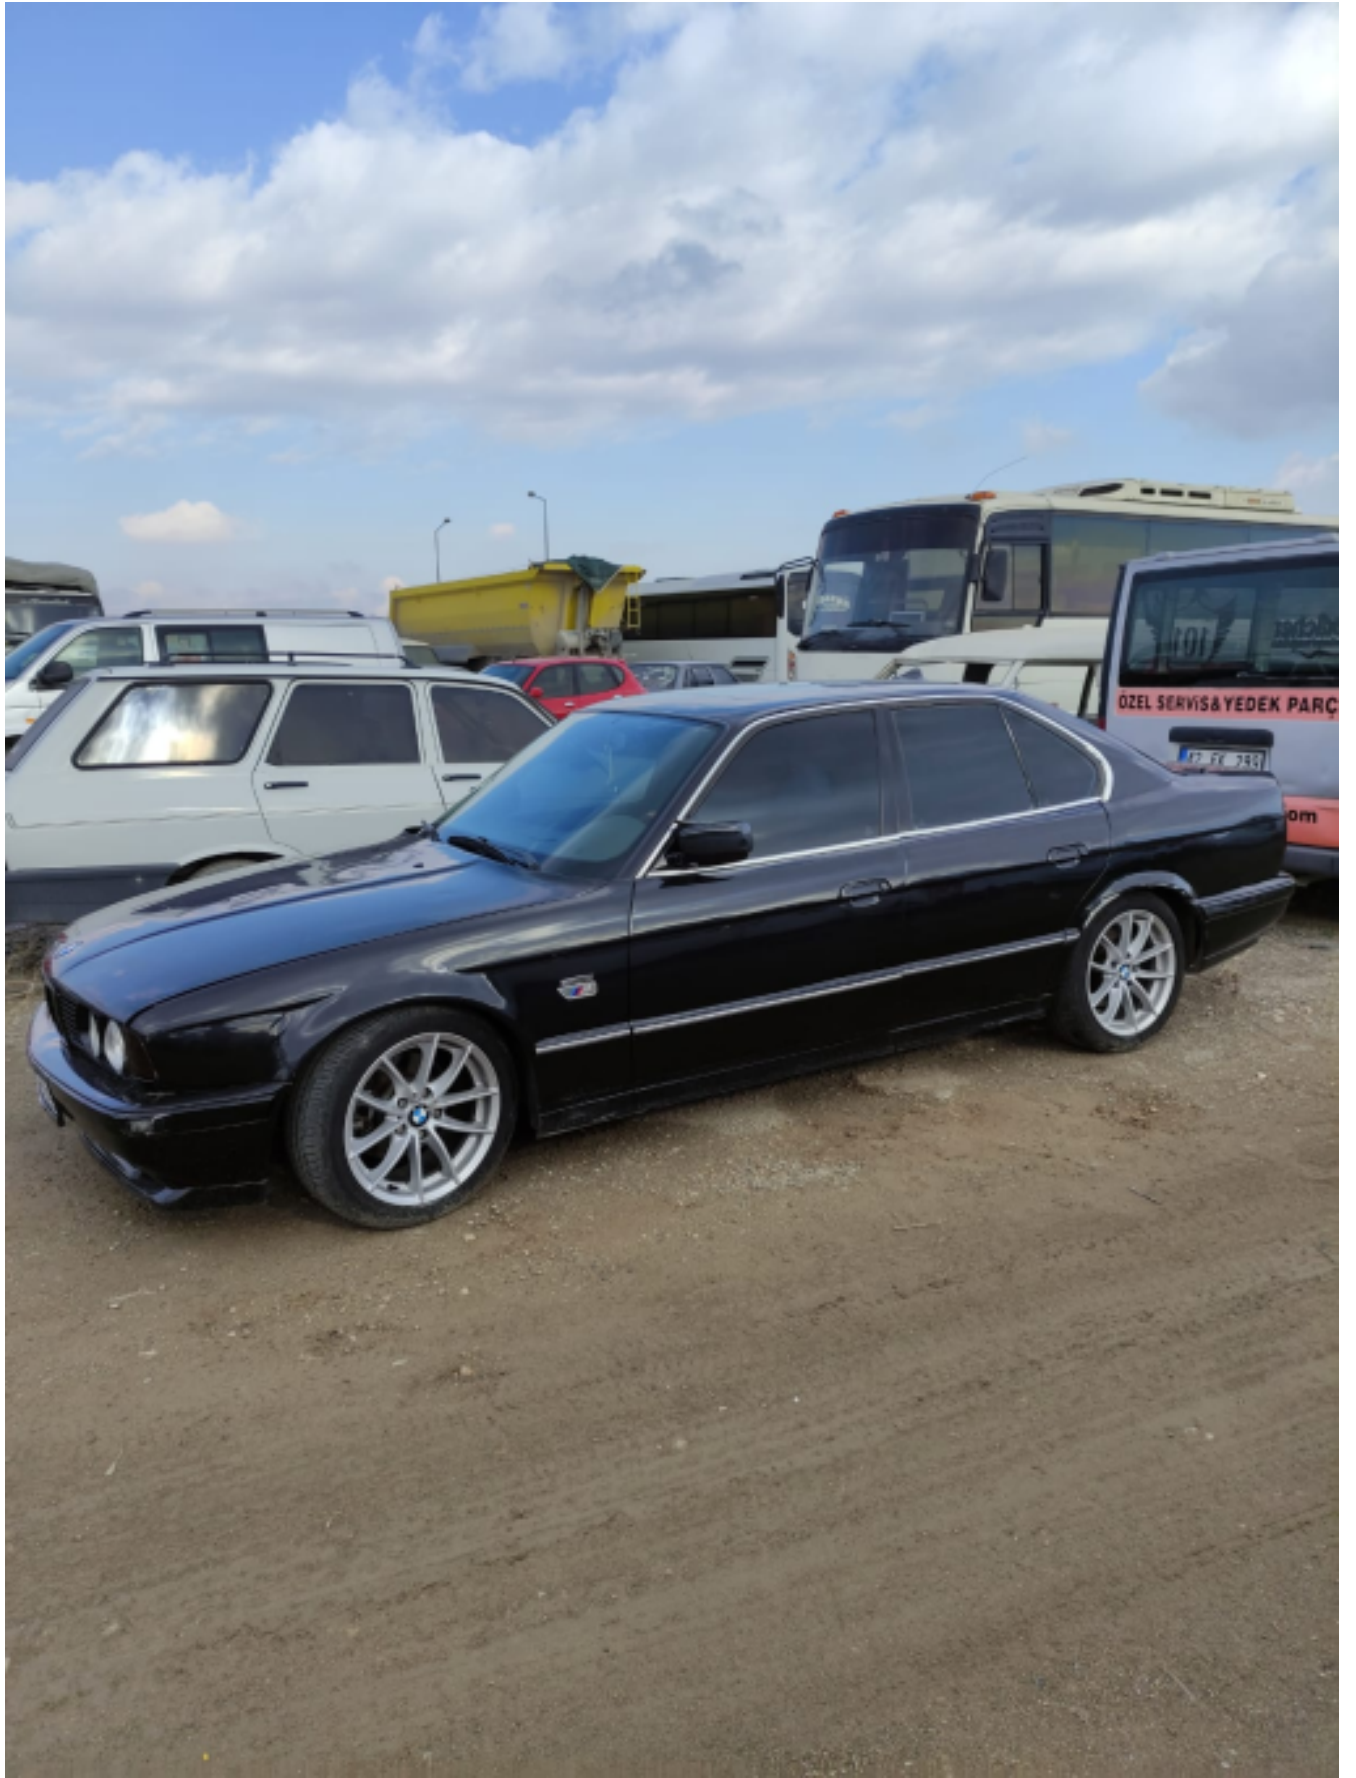
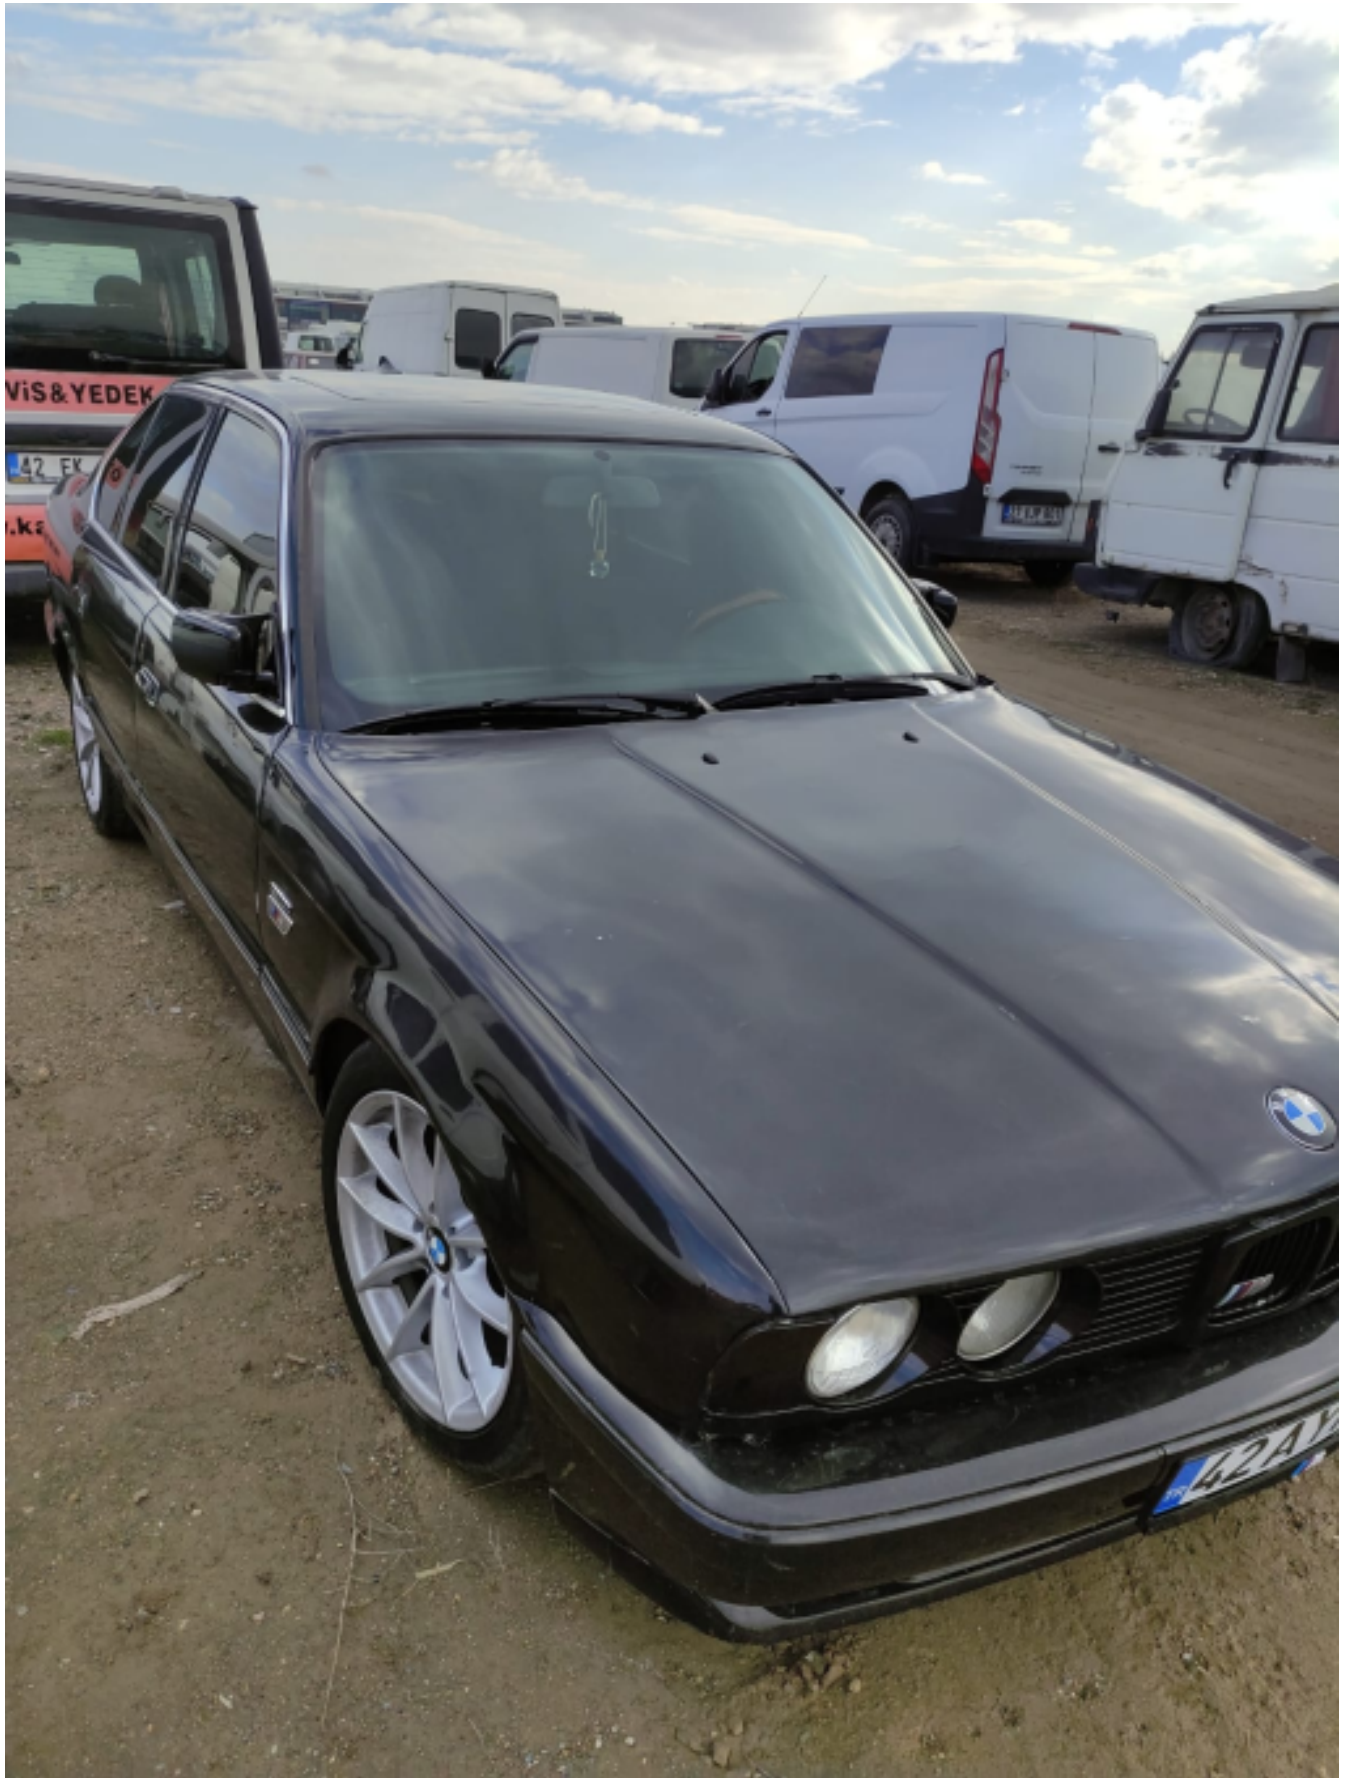
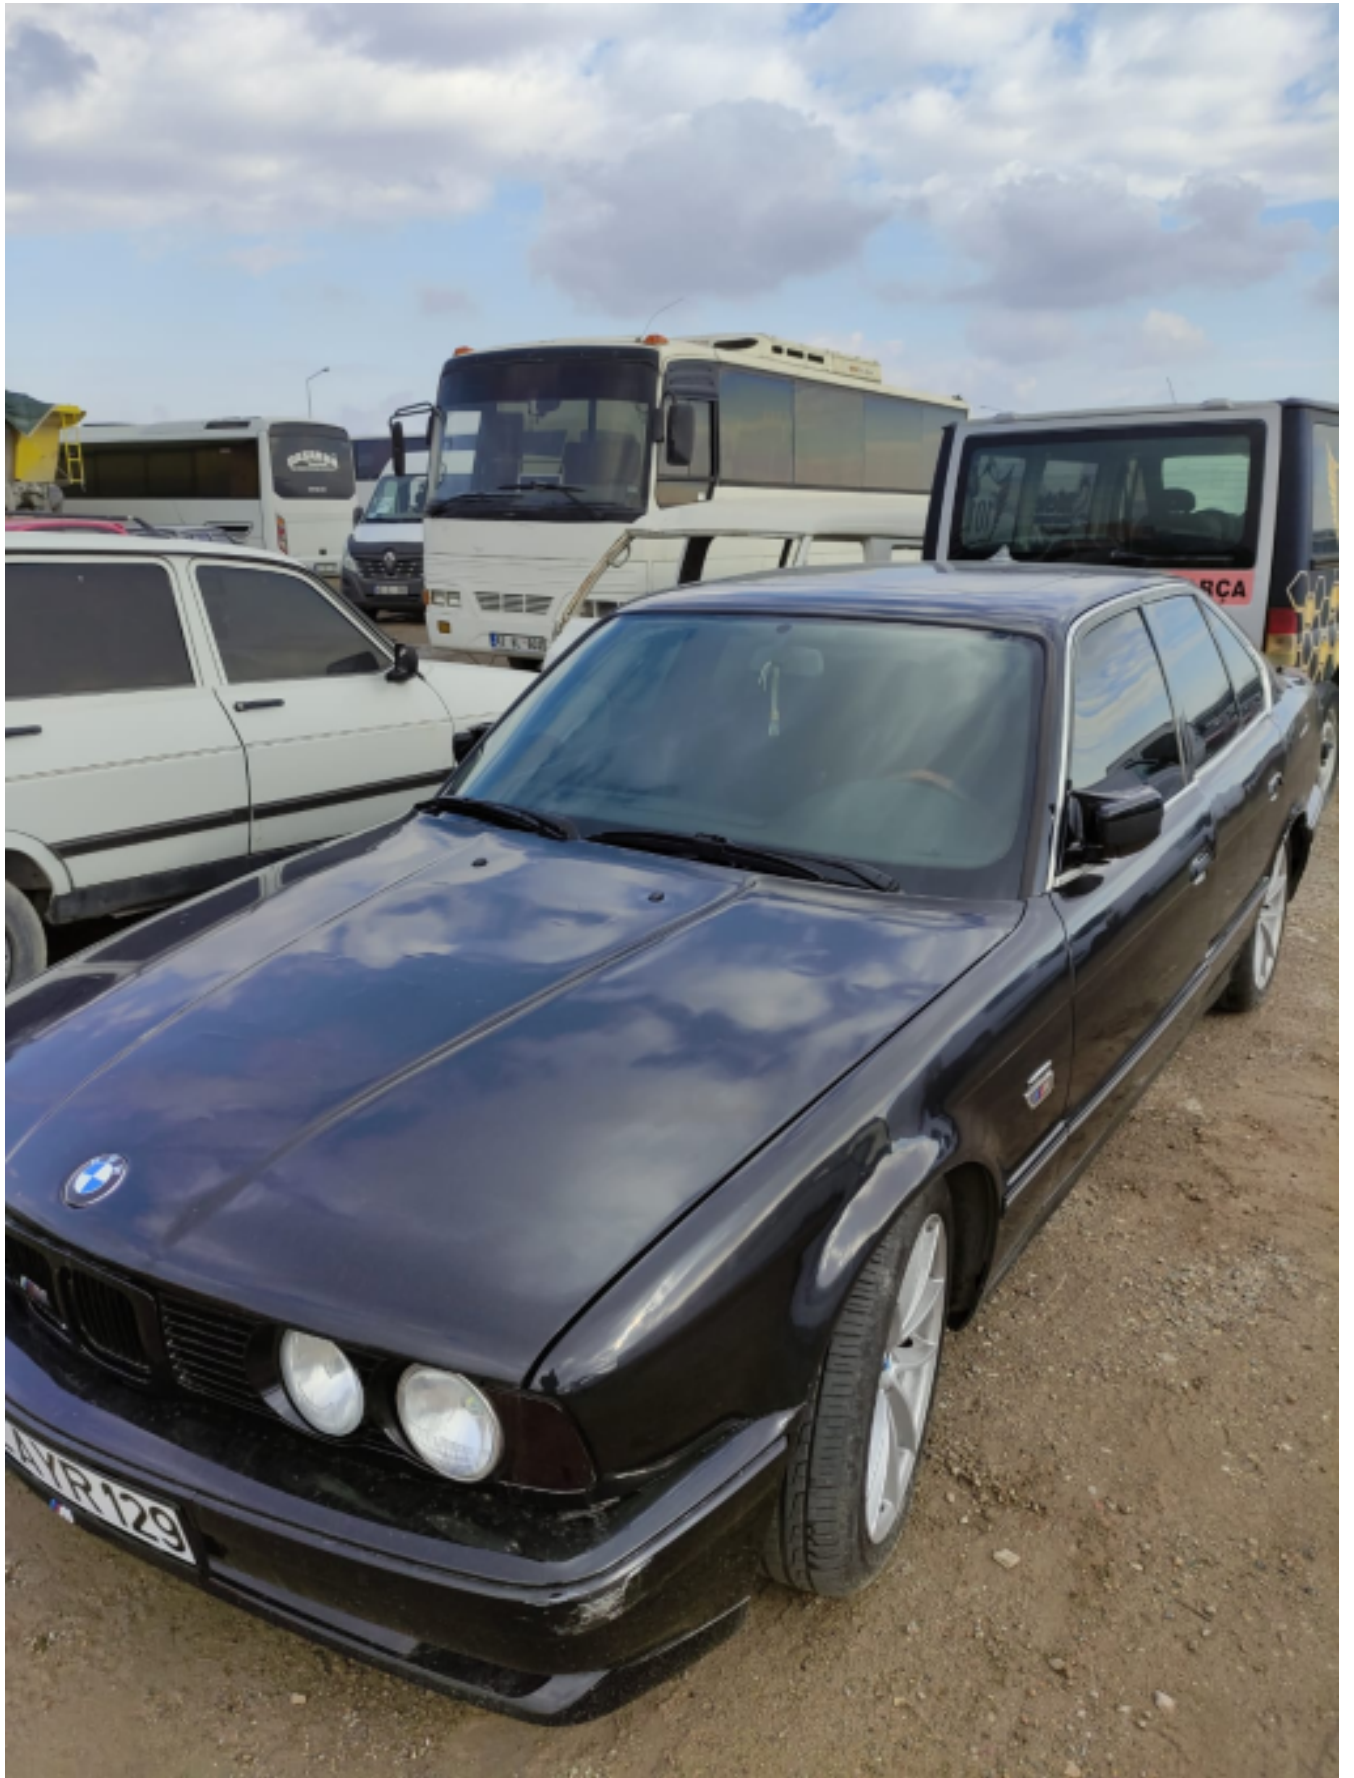
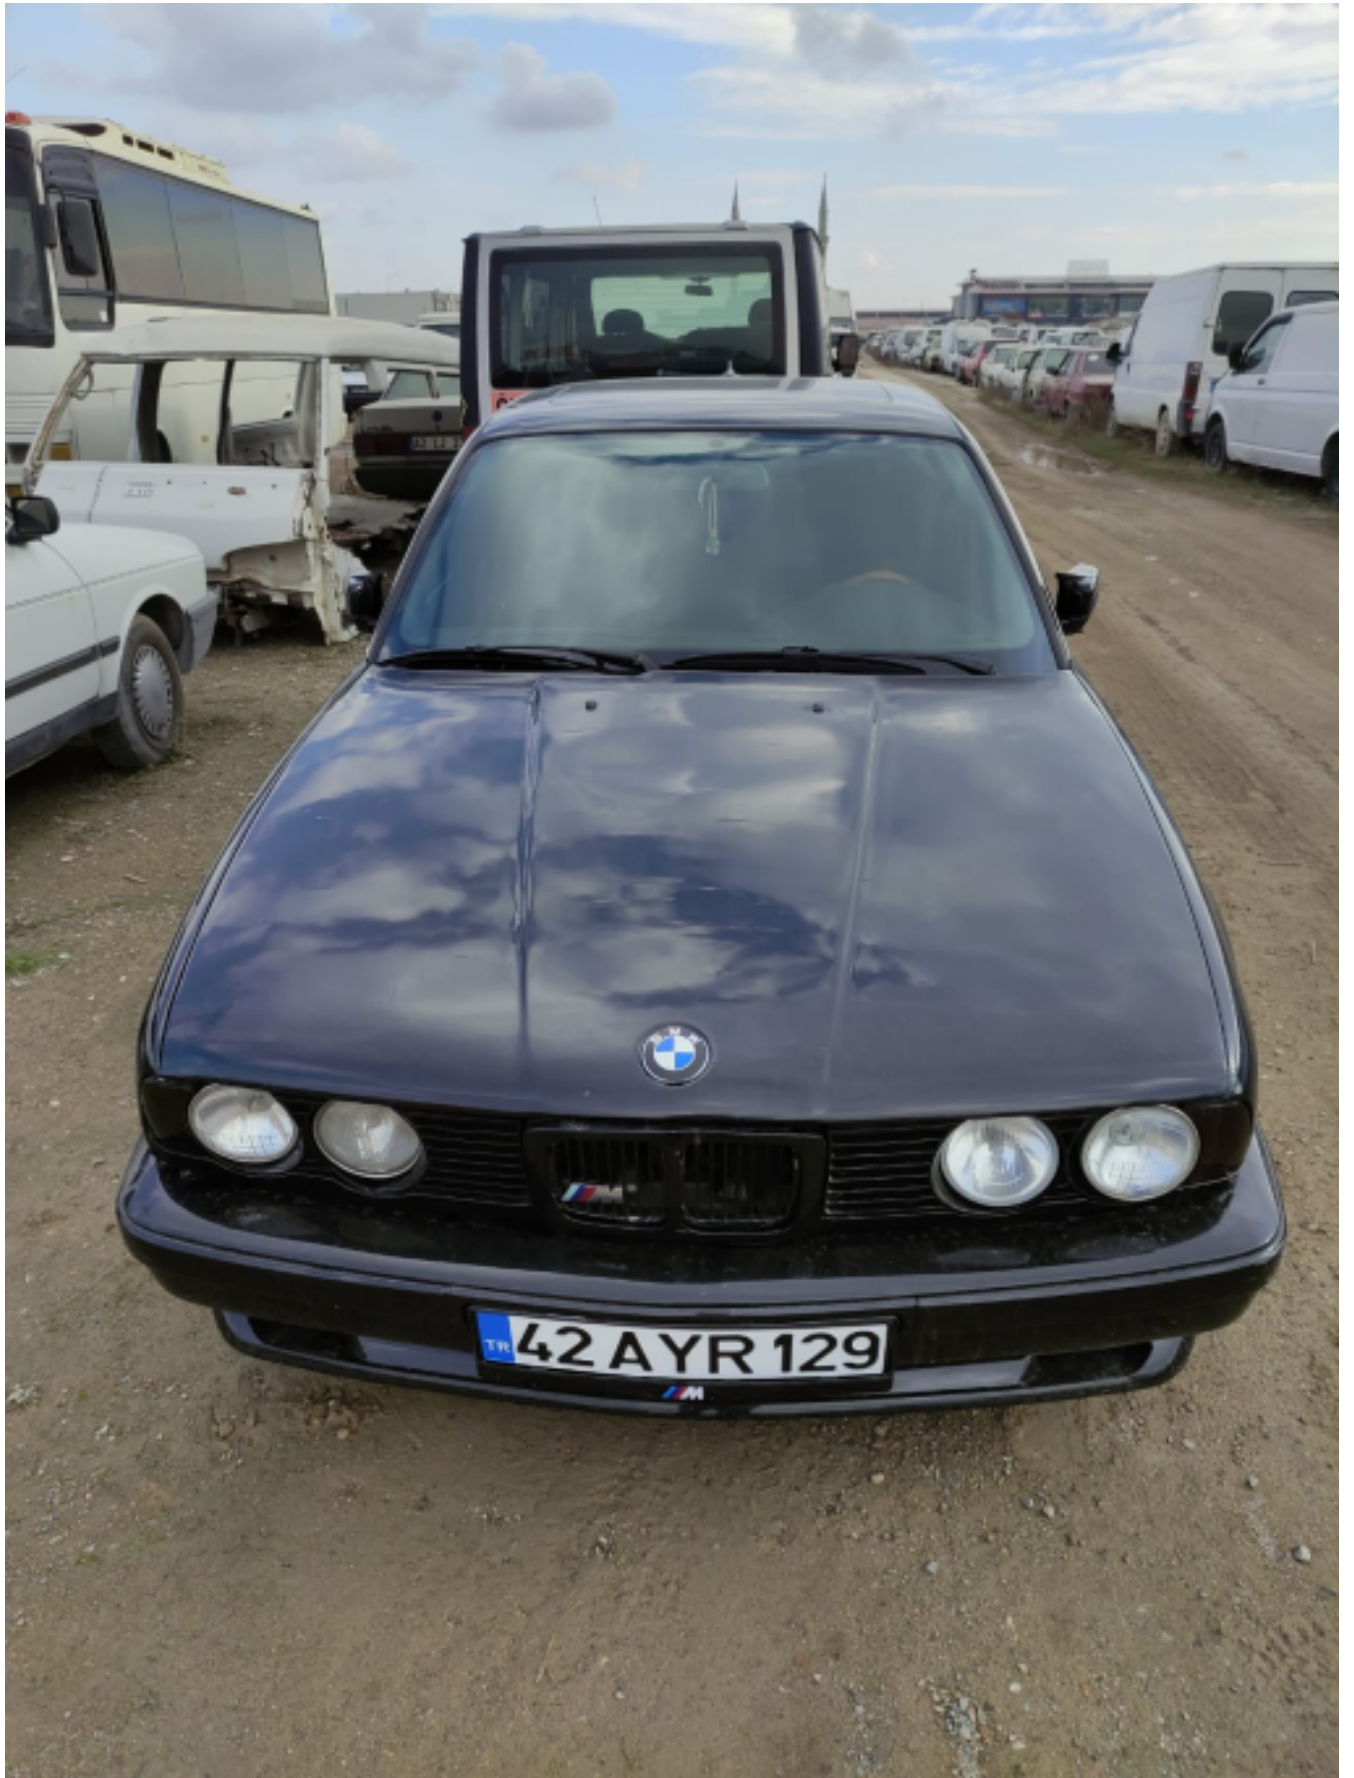
Trafik Tescil Belgesinin (Ruhsat) ve kontak anahtarının bulunmadığı; aracın kapılarının kapalı olması nedeniyle içine girilemediği, çilingir marifetiyle kapıların açıldığı, iç ve dış donanımlarının yerinde olduğu ve donanımlarında genelde eksikliğin bulunmadığı, ancak sol arka çamurluk sacı eteğinde sürtme izinin olduğu, motor kaput sacında da lokal boya çatlaklarının mevcut olduğu, **(Keşif Gözlemi)**

Otomobilin modeli ve mevcut görünümü göz önüne alındığında genel durumda normal kullanıldığının anlaşıldığı, **(Keşif Gözlemi)**
